**PROGRAM
PRAC KONSERWATORSKICH
DLA REMONTU DACHU BUDYNKU
PRZY ULICY WOLNOŚCI 25
CZERWIONCE - LESZCZYNACH**

Lokalizacja: Czerwionka, Wolności nr25
Gmina Czerwionka-Leszczyny

**Inwestor: Zakład Gospodarki Mieszkaniowej
Czerwionka-Leszczyny, Ligonia 5**

Listopad- grudzień 2016r.

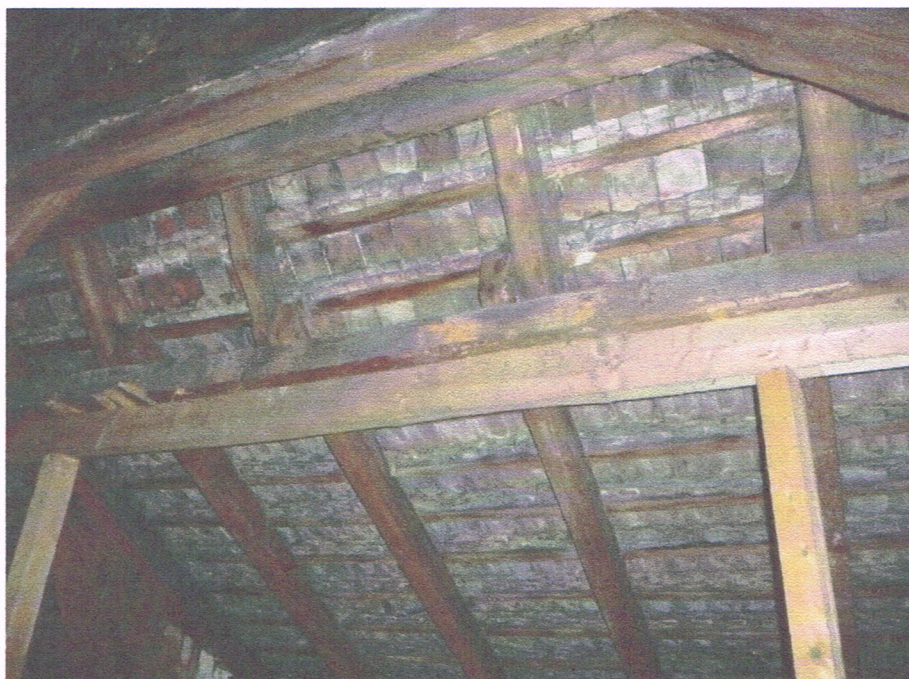
Płatwie pośrednie są nieznacznie spękane wzdłużnie na całym obwodzie. Spękania te mogą być objawem naturalnego procesu starzenia i pracy drewna. Największe zniszczenia występują w obrębie prostokątnej facjaty w ścianie szczytowej północno-zachodniej. Płatew pośrednia wykazuje znaczne ugięcie, (wtórnie podstemplowana), widoczne są odbarwienia i uszkodzenia, będące efektem korozji biologicznej, działania wilgoci, wynikiłe z miejscowych wcześniejszych nieszczelności dachu. Belka jest miejscowo spróchniała, kwalifikuje się w całości do wymiany. Uszkodzenia płatwi obrazują zdjęcia nr 1 i 2.

Fot. nr 1 Ugięcie i podparcie płatwi w lukarnie północno-zachodniej.

Konstrukcja lukarn w ścianach szczytowych wykazuje znaczne zużycie, ze względu na długotrwałe działanie czynników wilgotnościowych, spowodowane wadliwymi obróbkami blacharskimi, zwłaszcza konstrukcja lukarny w ścianie północno-zachodniej, (fot. nr 1). Płatew

pośrednia wykazuje znaczne ugięcie, widoczne są odbarwienia i wypróchnienia, będące efektem korozji biologicznej, działania wilgoci.

Wymiana zniszczonych elementów konstrukcji dachowej (płatew pośrednia, słup w narożu północno-zachodnim), wykonanie nowych na zasadzie odtworzeniowej. Nowe elementy wykonać z drewna budowlanego, przesuszonego zabezpieczonego wcześniej odpowiednimi środkami biochronnymi, czterofunkcyjnymi czyli zabezpieczającymi przed grzybami domowymi, pleśniewymi, owadami – technicznymi szkodnikami drewna, a także spełniające warunki ppoż. Zaleca się zastosowanie produktów jednego producenta (ze względu na ich wzajemną kompatybilność). Należy pamiętać, o każdorazowej dokładnej impregnacji połączeń i nacięć ciesielskich. Przed wymianą elementu konstrukcyjnego należy wcześniej wykonać tymczasowe podparcie zachowywanych pozostałych elementów konstrukcyjnych węgła i usztywnienie podłoża tego podparcia.

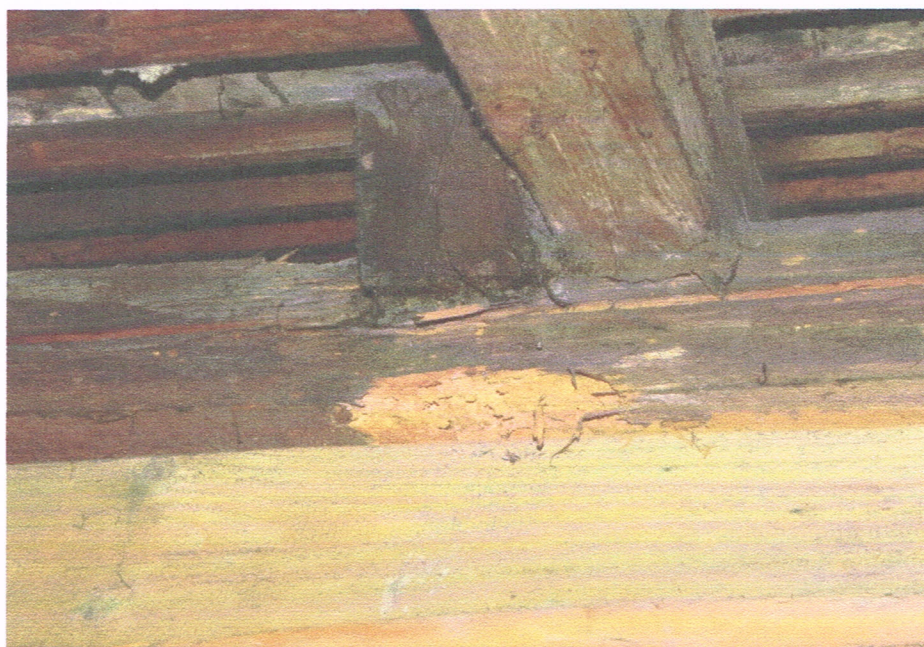
Fot. nr 2 Wypróchnienie ugiętej płatwi w lukarnie północno-zachodniej.

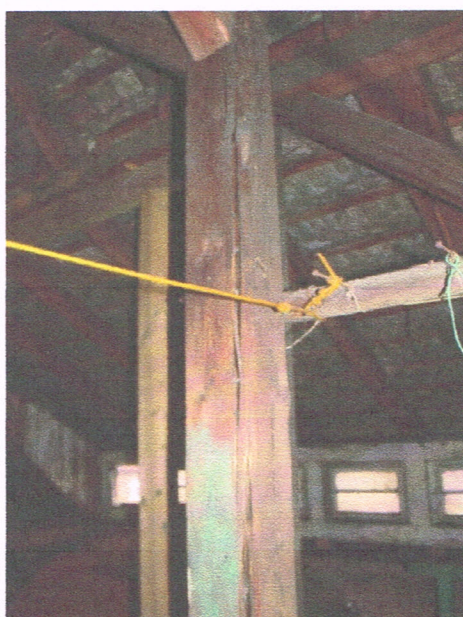
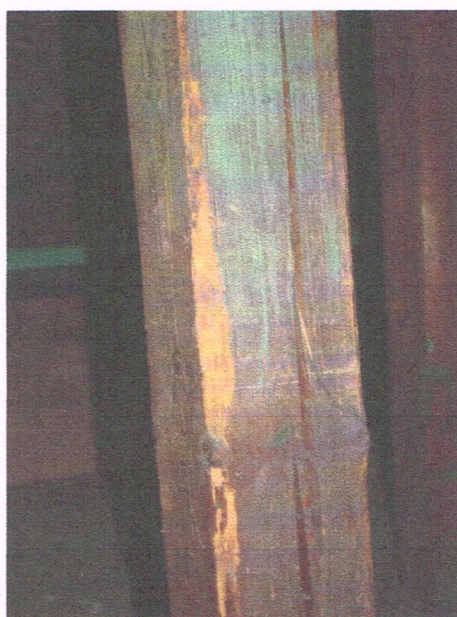
Widoczne są nieznaczne pionowe pęknięcia na kilku słupach na obwodzie konstrukcji. Największe zniszczenia występują w obrębie narożnego słupa podtrzymującego konstrukcję muru pruskiego w narożu północno-zachodnim, pękniętego na znacznej głębokości przekroju, na całej jego wysokości i noszącego ślady wypróchnień. Słup kwalifikuje się w całości do wymiany. (Zdj. nr 3,4).

Fot. 3,4 Uszkodzony słup podpierający płatwę w lukarnie północno-zachodniej .

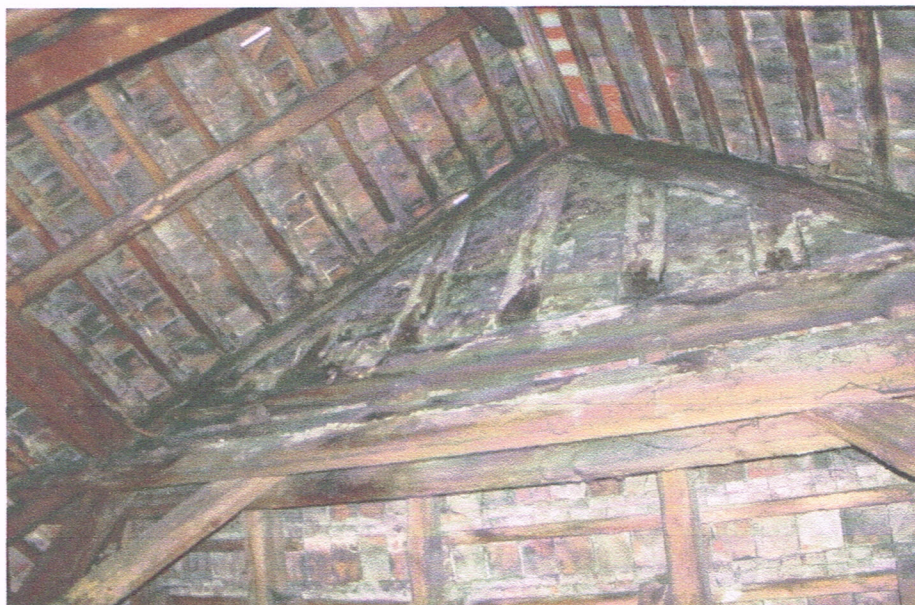
Konstrukcje muru pruskiego w ścianach szczytowych wykazują znaczne zużycie z względu na brak lub niewłaściwie przeprowadzane wcześniejsze remonty, których konsekwencją było destrukcyjne działanie wód opadowych. Szczególnie w złym stanie technicznym jest szczyt po stronie północno-zachodniej.

Fot. 5 Półszczyt od strony północno-zachodniej.

Konstrukcyjne drewniane elementy muru pruskiego w ścianach szczytowych, które uległy, korozji biologicznej i nie posiadają odpowiednich parametrów wytrzymałościowych należy wymienić na zasadzie odtworzeniowej. Wszystkie nowe elementy wykonać z drewna budowlanego, przesuszonego, zabezpieczonego wcześniej odpowiednimi środkami biochronnymi. Zaleca się zastosowanie produktów jednego producenta (ze względu na ich wzajemną kompatybilność). Należy pamiętać, o każdorazowej dokładnej impregnacji połączeń i naciąg ciesielskich. Zastosowanie preparatu np. Firmy Remmers **Imprägniergrund plus**.

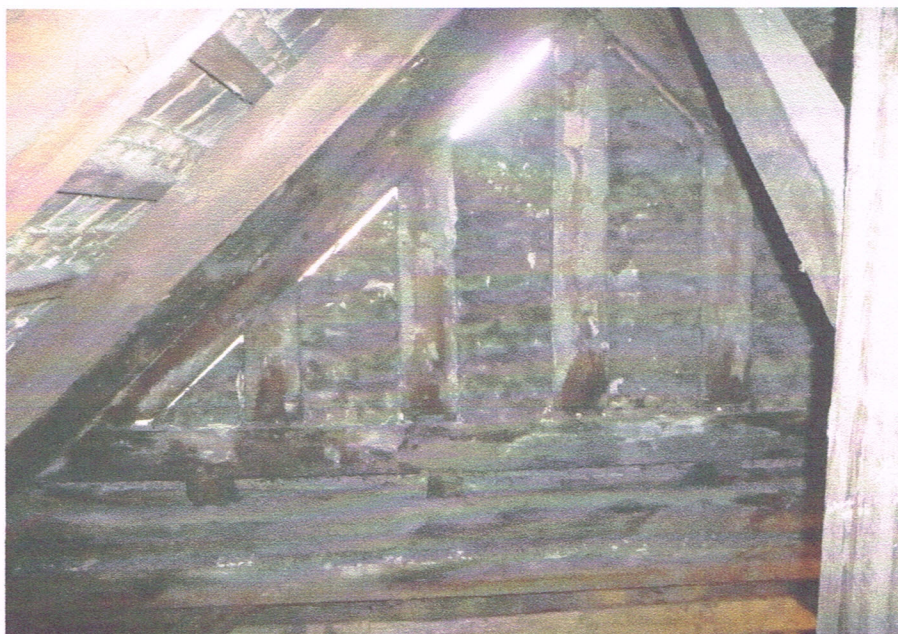
Fot.6 Półszczyt od strony północno-zachodniej.

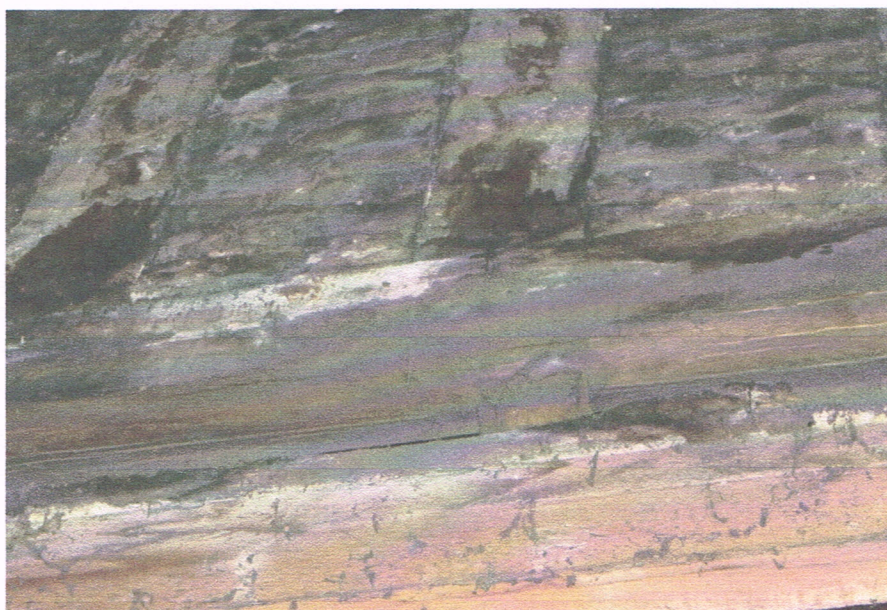
Poziome belki podwalinowe, noszą ślady długotrwałego działania wilgoci, są miejscowo zbutwiałe, pokryte nalotami, wykazują ubytki przekroju. Widoczne lokalne wypróchnienia z powodu działalności drewnojadów. Podobnie konstrukcyjne pionowe słupy - w całości odbarwione, pokryte częściowo zaprawą tynkarską, w dolnej części słupy na styku z płatwią skorodowane.

Fot.7 Zniszczona długotrwałym działaniem wilgoci konstrukcja pionowych słupów i podwaliny.

W przypadku podjęcia na budowie decyzji o zachowaniu fragmentów oryginalnej konstrukcji drewnianej (pionowe słupy - uszkodzenia mniejsze niż 30% przekroju) należy poddać je zabiegom renowacyjnym, dezynfekcyjnym i wzmacniającym.

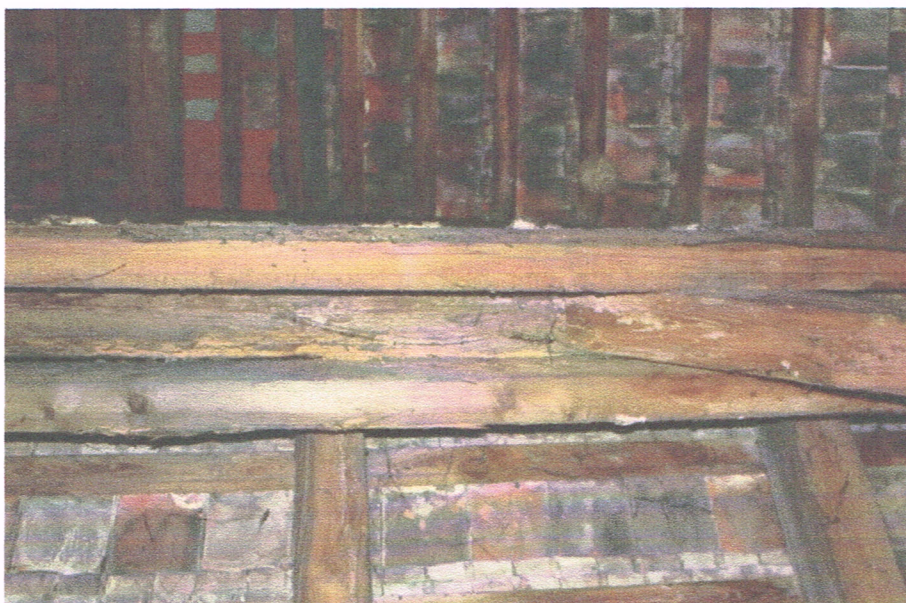
Fot.8 Uszkodzenia płatwi pod murem pruskim w północno-zachodnim szczycie.

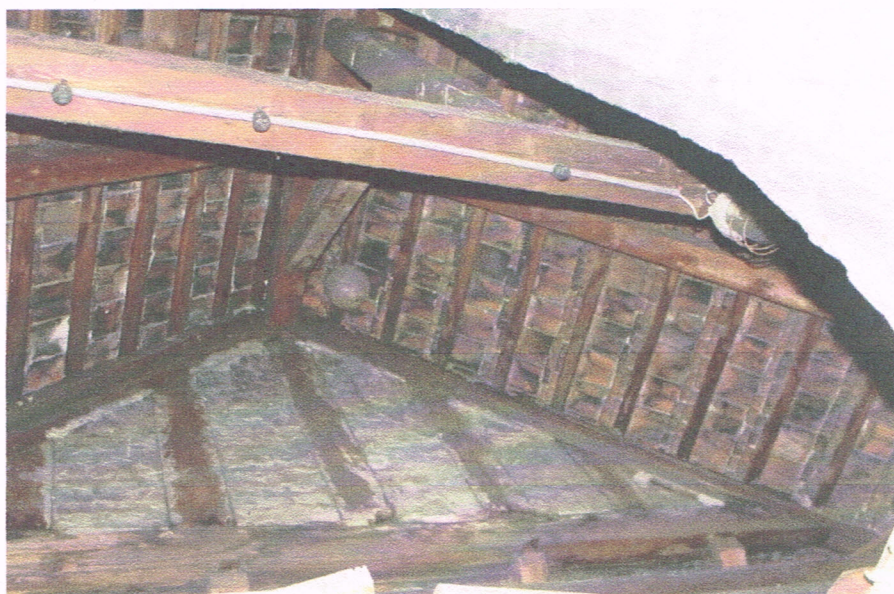
Fot.9 Szczyt południowo-wschodni.

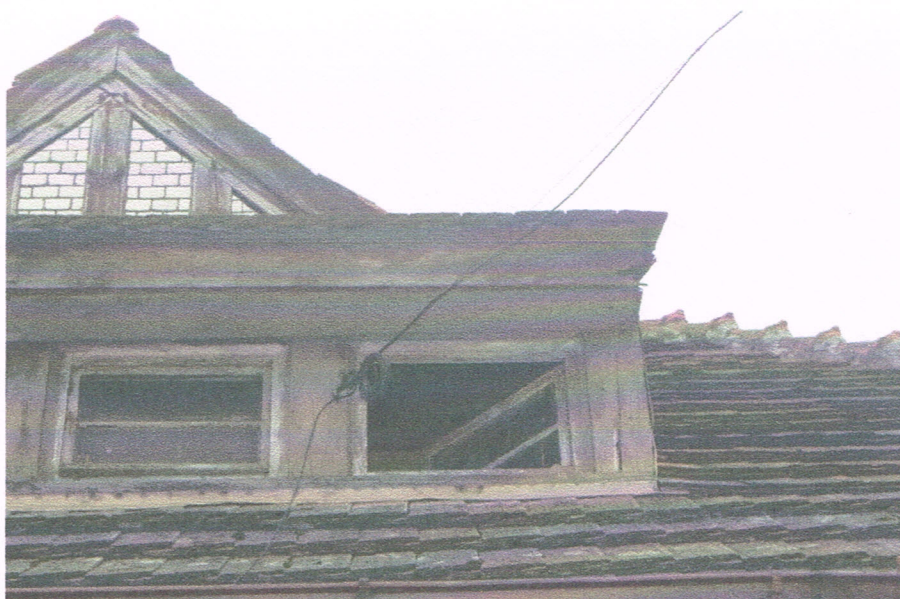
Fot.10

Deskowanie na ściankach bocznych, będące pod wpływem długotrwałego działania wilgoci, odbarwione, częściowo poddane korozji biologicznej, do wymiany. Pionowe elementy konstrukcyjne pomiędzy oknami nieznacznie spękane, odbarwione, drobne ubytki i zniszczenia drewnianego okapu.

Stolarka okienna drewniana, krosnowej konstrukcji, naturalnie zużyta, do wymiany odtworzeniowej. Zniszczone obróbki blacharskie.

Fragment lukarny w
szczycie północno-
zachodnim

Montaż nowej stolarki okiennej w lukarnach, w ścianach szczytowych na zasadzie odtworzeniowej, w konstrukcji drewnianej malowanej w kolorze drewnianej konstrukcji lukarn - w kolorze palisander.

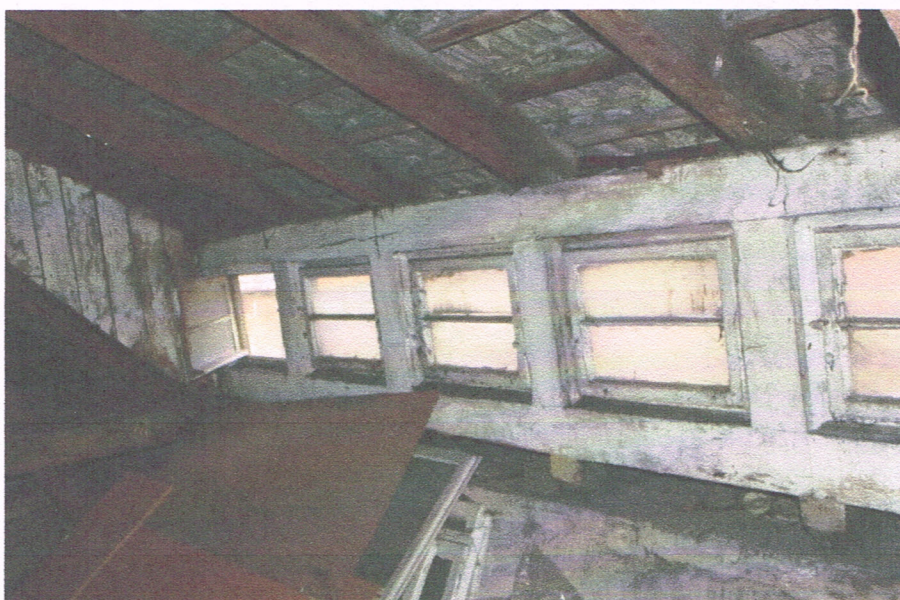
Fot.11

Lukarna w szczycie
północno-zachodnim.

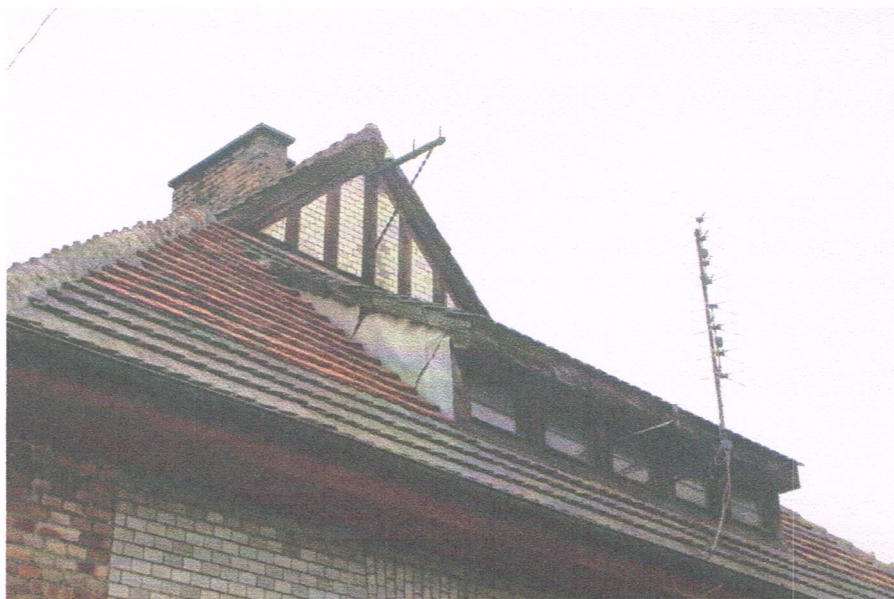
Fot.12 Lukarna w szczycie południowo-wschodnim.

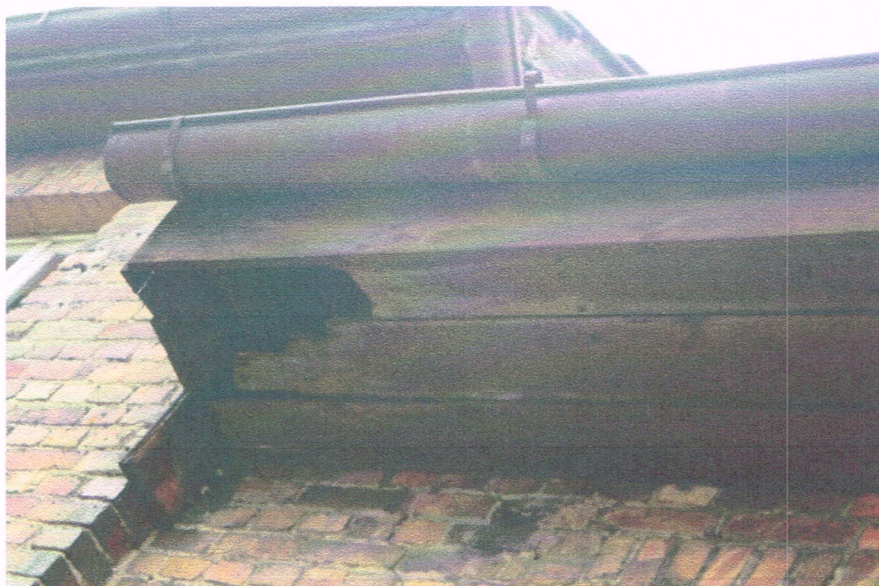
Okap dachu - deski tworzące skrzynię okapu dachu miejscowo uszkodzone, z ubytkami.

Fot.13 Widoczne uszkodzenia, ubytki drewnianego okapu dachu - deskowanie do wymiany.

Wykonać nowy okap dachu na zasadzie odtworzeniowej, z drewna budowlanego, impregnowanego, malowanego w kolorze palisander

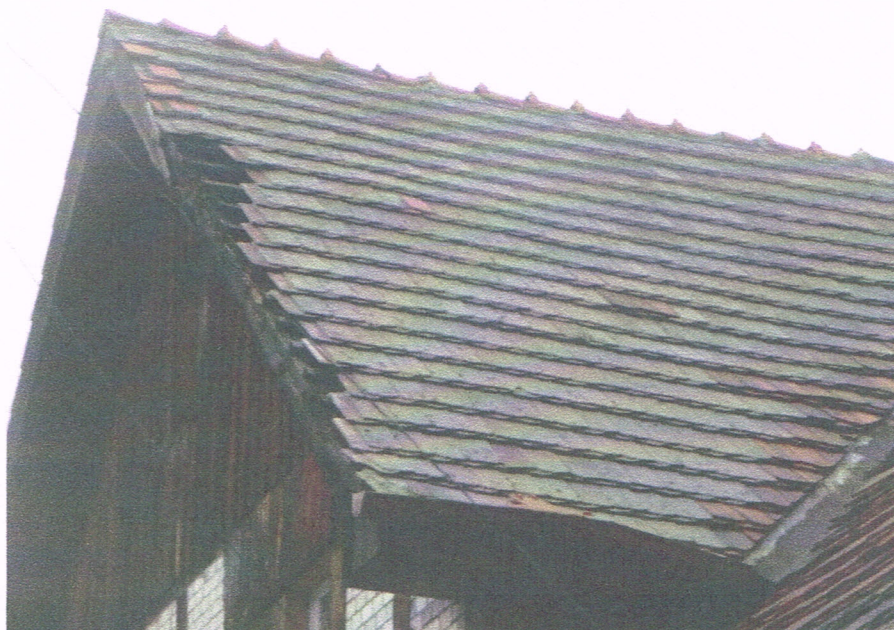
Pokrycie dachowe - pokrycie dachowe z dachówki karpiówki, kładzonej pierwotnie na sucho, miejscowo nieszczelne, wykazuje drobne prześwity. Pojedyncze dachówki obluzowane, stwarzające ryzyko osunięcia z połaci dachowej, braki dachówek na krawędziach lukarn w elewacji frontowej. Widoczne wcześniejsze lokalne naprawy pokrycia, przekładki, położenie dachówek na zaprawie cementowej, prawdopodobnie jako działanie naprawcze, mające na celu usunięcie nieszczelności pokrycia.

Fot. 14 Facjata w elewacji frontowej - od strony zachodniej, ubytki dachówek na krawędziach dachu.

Ze względu na znaczny stopień zużycia istniejącego pokrycia z dachówki karpiówki należy wykonać nowe pokrycie dachu z nowej analogicznej ceramicznej dachówki karpiówki,

w kolorze czerwonym, układanej podwójnie w koronkę, z zastosowaniem właściwych elementów systemowych (gąsior, dachówki kalenicowe, gąsior szczytowy, wentylacyjne, komplet materiałów nieceramicznych - taśmy uszczelniające, membrany, płotki przeciwniegiowe, ławy kominiarskie), niezbędne do wykonania szczelnego pokrycia.

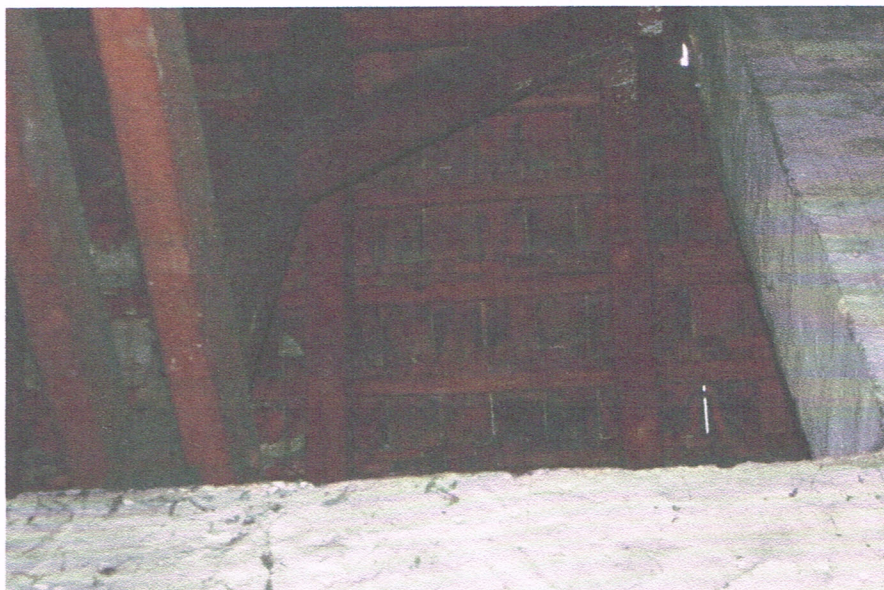
Fot.15 Prześwity w pokryciu dachowym.

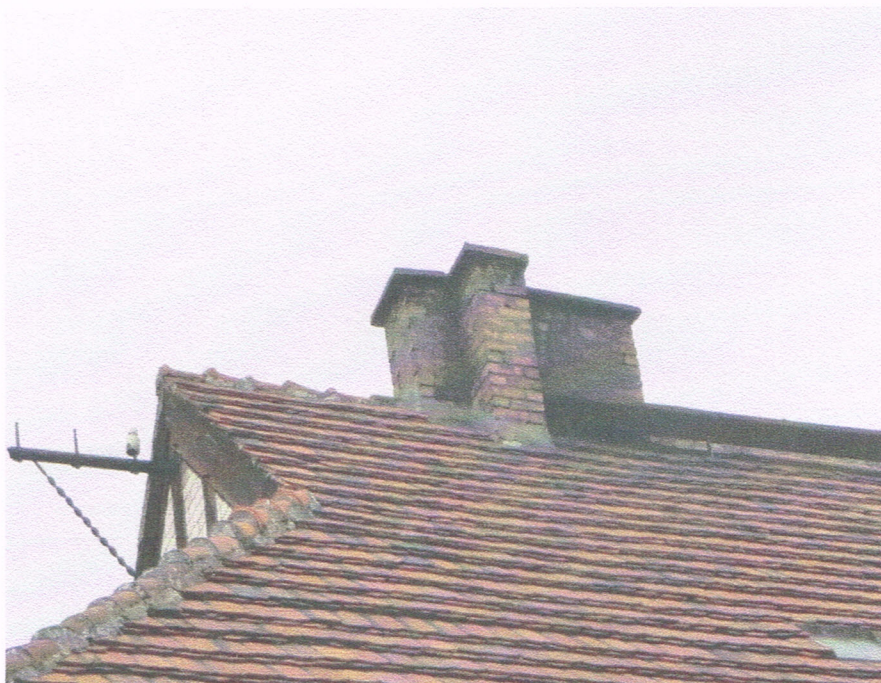
Kominy - Konstrukcja kominów wykazuje znaczny stopień degradacji. Kominy wykonane ze zwykłej cegły ceramicznej, nie klinkierowej, noszą ślady erozji w wyniku cyklicznych procesów zawilgacania i przemarzania. Brak właściwie wykonanych zwieńczeń w postaci gzymsów i czap kominiarskich, cegły miejscowo obluzowane, pokryte nawarstwieniami atmosferycznymi.

Fot. 16 Kominy dachowe w zachodniej części budynku.

Kominy należy przemurować wykorzystując pełną cegłę klinkierową klasy co najmniej 25 z odtworzeniem istniejących zwieńczeń w formie gzymsów. Fugowanie spoin gotowymi zaprawami mrozoodpornymi dostosowanymi do cegły klinkierowej (typu triasowego) w kolorze szarym. Wykonać nowe obróbki blacharskie z blachy powlekanej w kolorze dachówki.

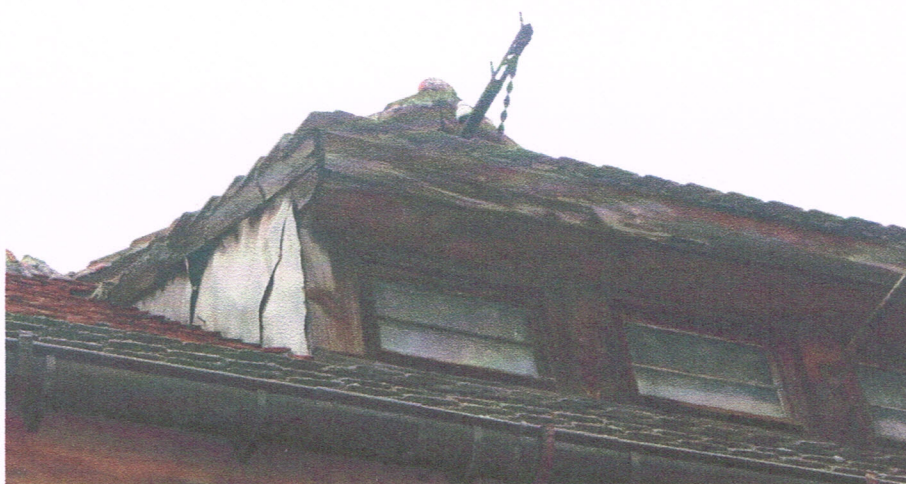
Obróbki blacharskie - obróbki blacharskie bocznych ścianek lukarn w wielu miejscach uszkodzone, odkształcone, nie spełniające swej izolacyjnej roli. Obróbki blacharskie koszy, kominów, rynny i rury spustowe - podobnie w złym stanie technicznym, do wymiany. Rynny, stalowe, miejscowo odkształcone w wyniku działania wysokiej temperatury, nie zabezpieczają przed zalewaniem ścian od wód opadowych.

Fot. 17 Lukarna w południowo-wschodniej części budynku.

Demontaż zniszczonych obróbek blacharskich gzymsów, koszy, okien połaciowych, lukarn oraz kominów. Wykonanie nowych obróbek z blachy powlekanej w kolorze czerwonym.

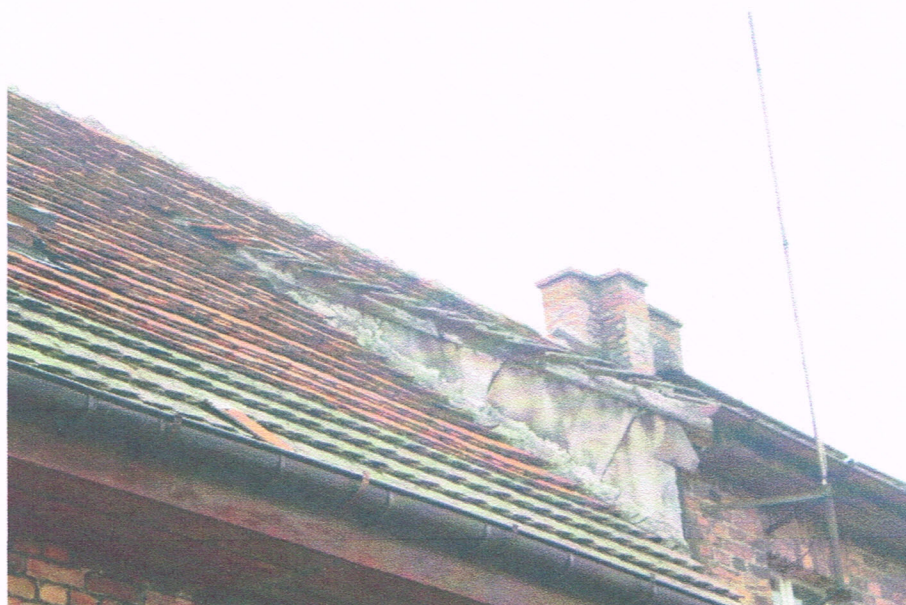
Fot. 18. Przykład zniszczonych obróbek w pseudoryzalitach wejść od strony podwórza.

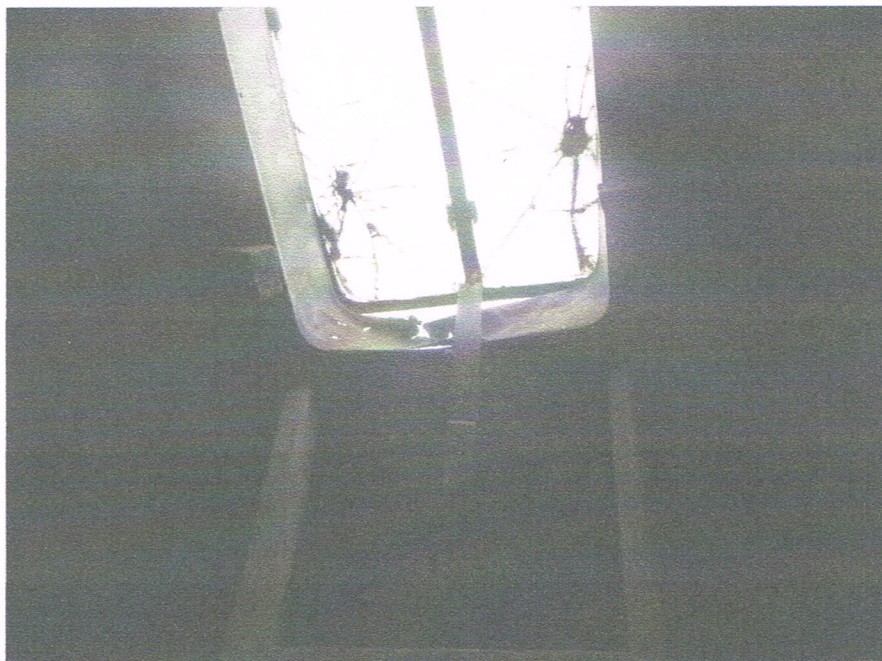
Wyłazy dachowe - stalowe, zużyte, nieuszczelne.

Fot. 19. Uszkodzony wyłaz dachowy
