VI. BUDYNEK MIESZKALNY W CZERWIONCE-LESZCZYNACH PRZY UL. WOLNOŚCI 7

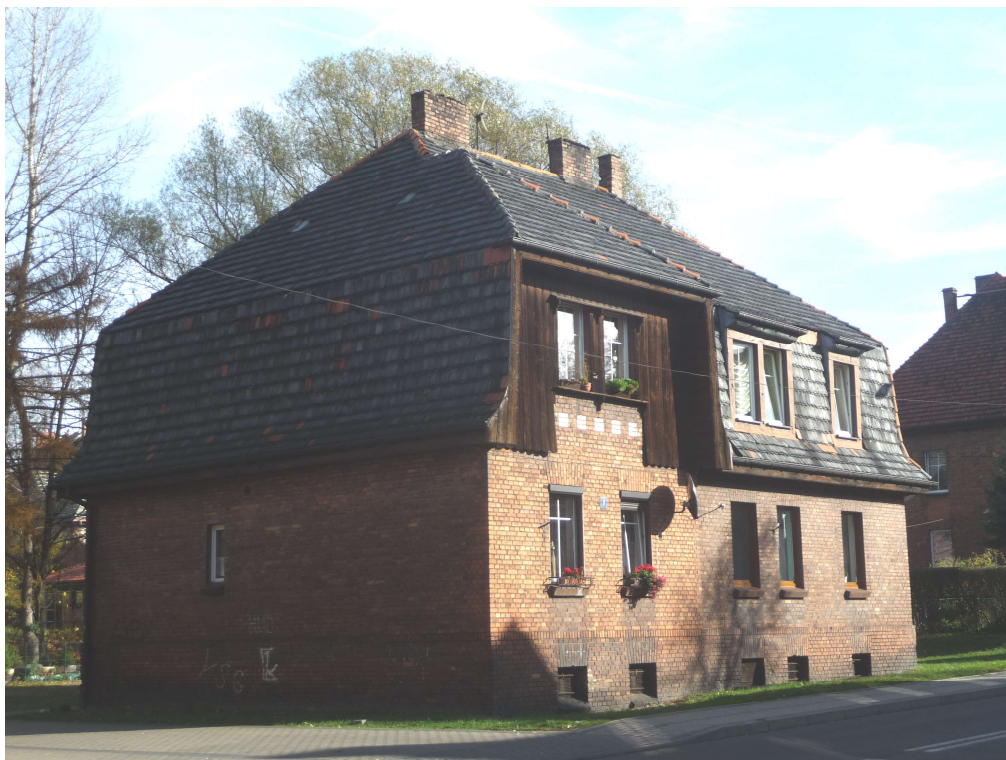
Fot. 1 - elewacja frontowa i boczna północno-zachodnia – widok elewacji od strony ul. Wolności - brak "powieki" na połaci dachu, widoczny "pseudoryzalit" z deskowaniem w górnej części

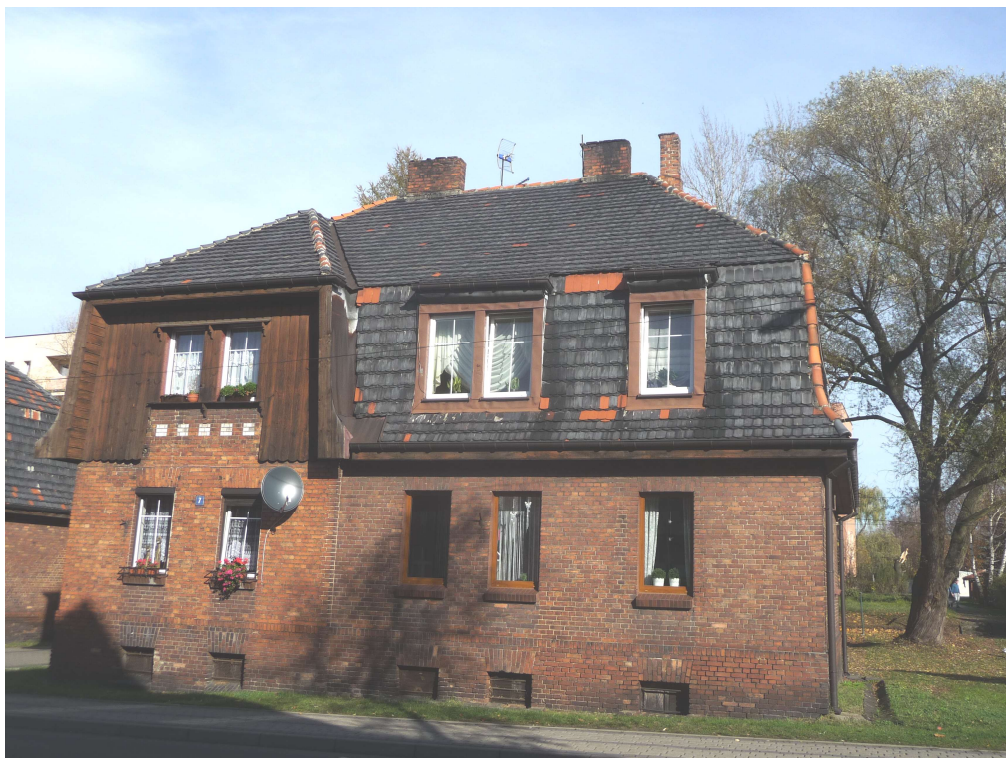
Fot. 2 - elewacja frontowa, południowo-wschodnia - okna w mansardzie dachu

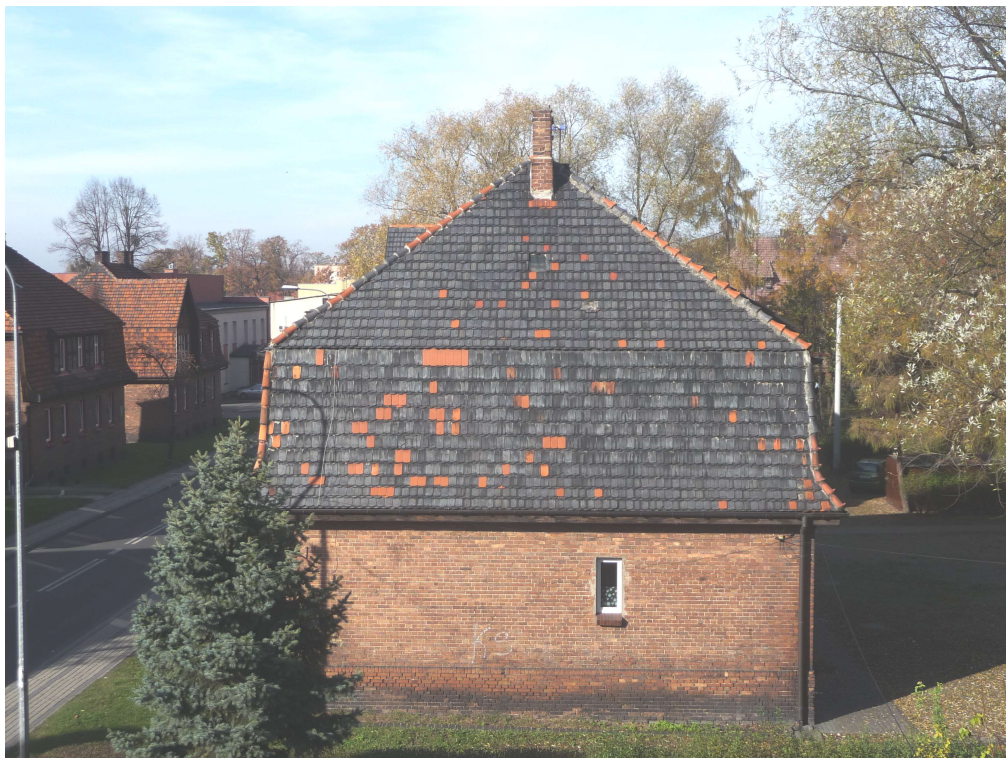
Fot. 3 - elewacja boczna południowo-wschodnia - brak "powieki"

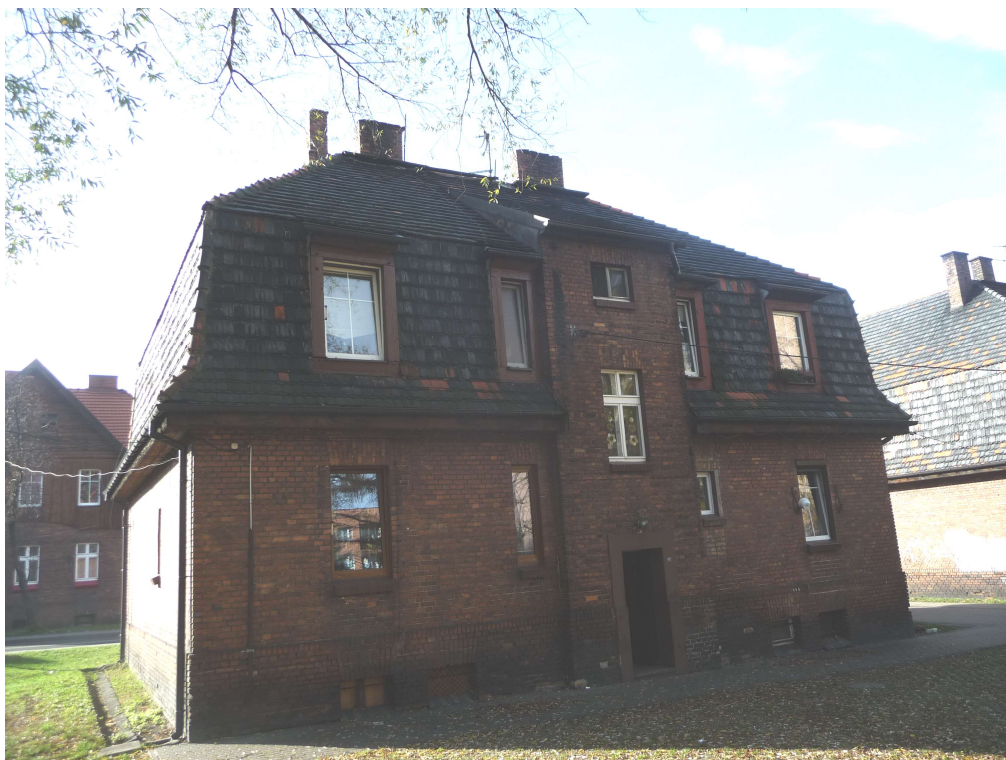
Fot. 4 - elewacja od strony podwórza - północno-wschodnia

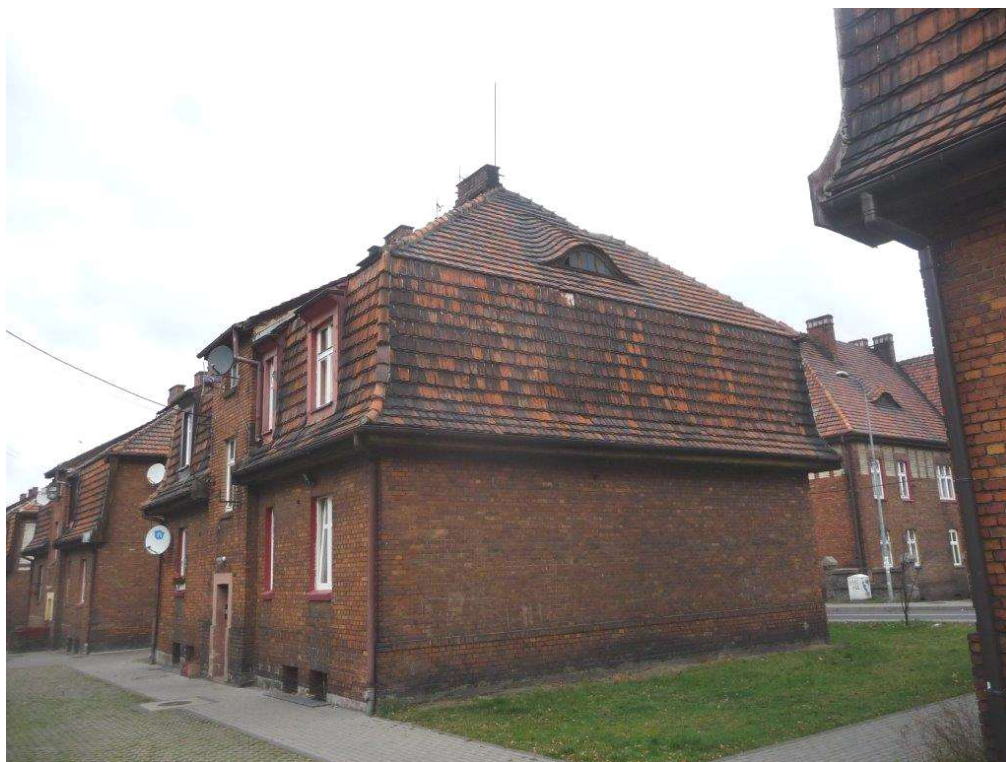
Fot. 5 - bliźniaczy" budynek przy ul. Wolności 16 - widok od strony podwórza, dach z zachowaną "powieką"

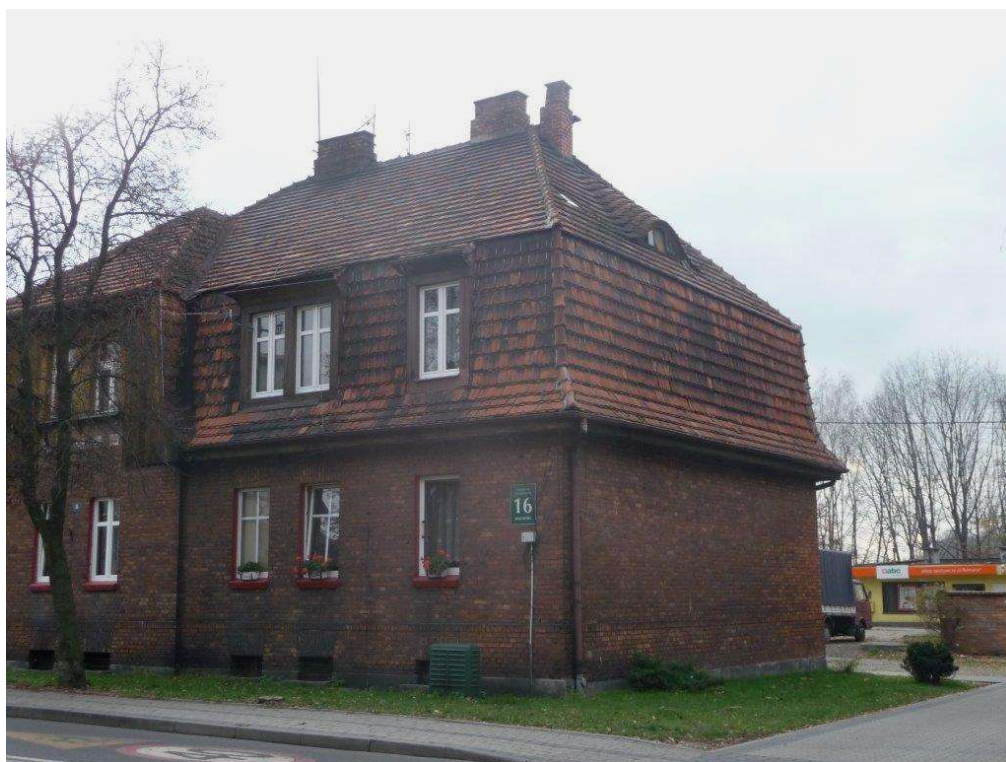
Fot. 6 - bliźniaczy" budynek przy ul. Wolności 16 - widok od strony ulicy, dach z zachowaną "powieką"

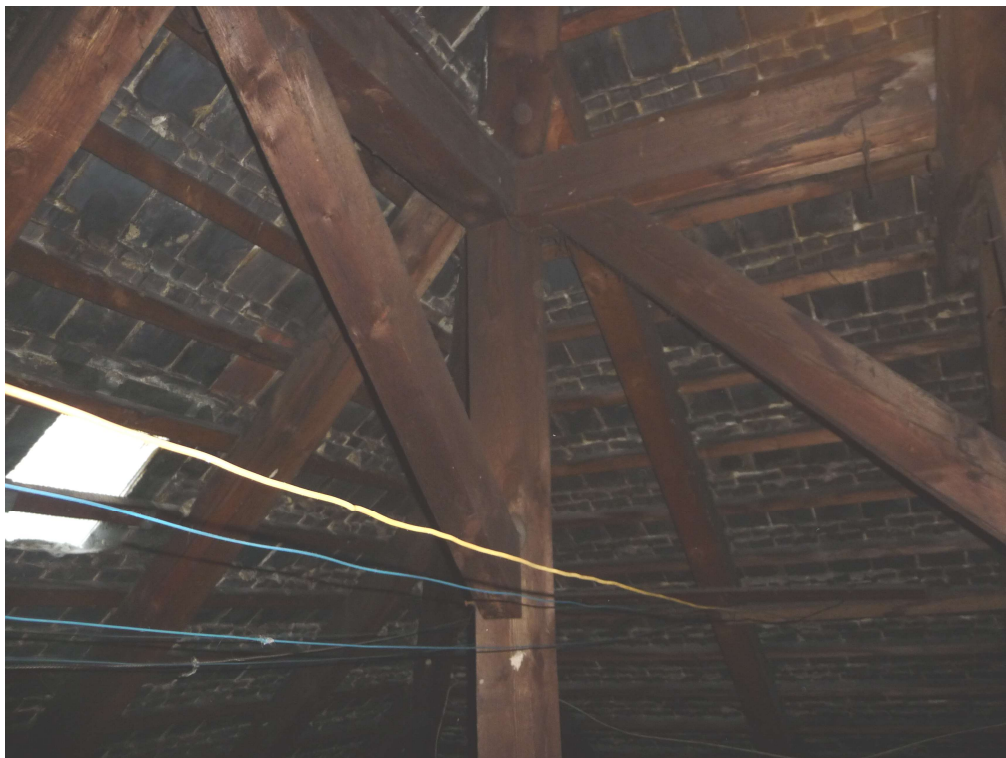
Fot. 7 - więźba dachowa

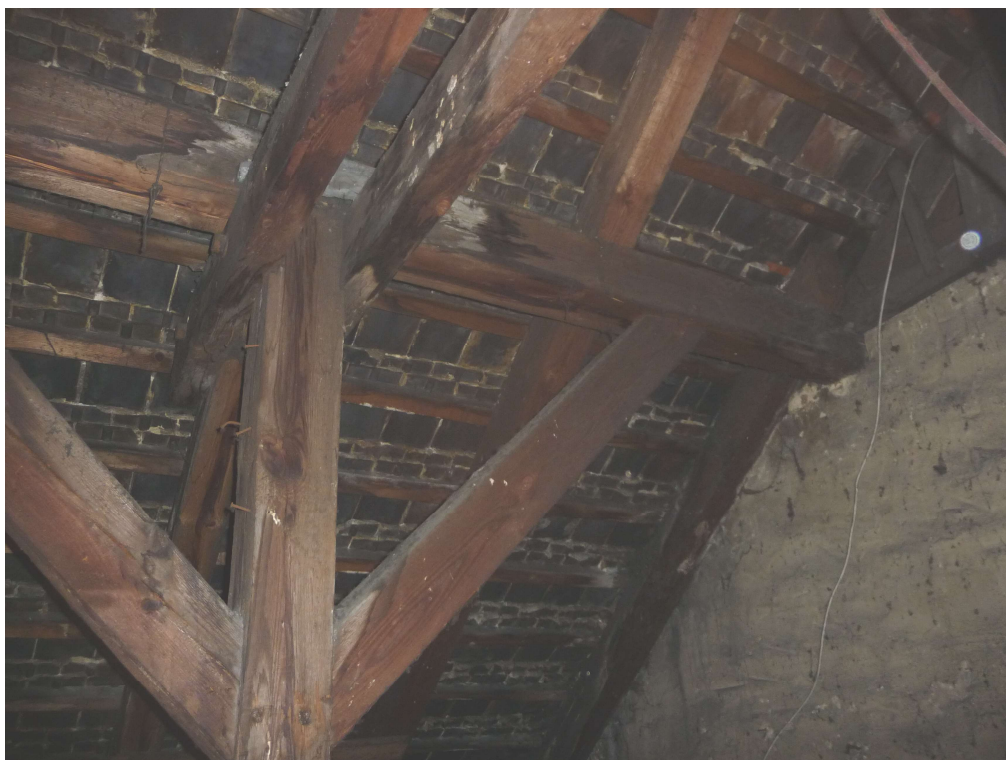
Fot. 8 - więźba dachowa

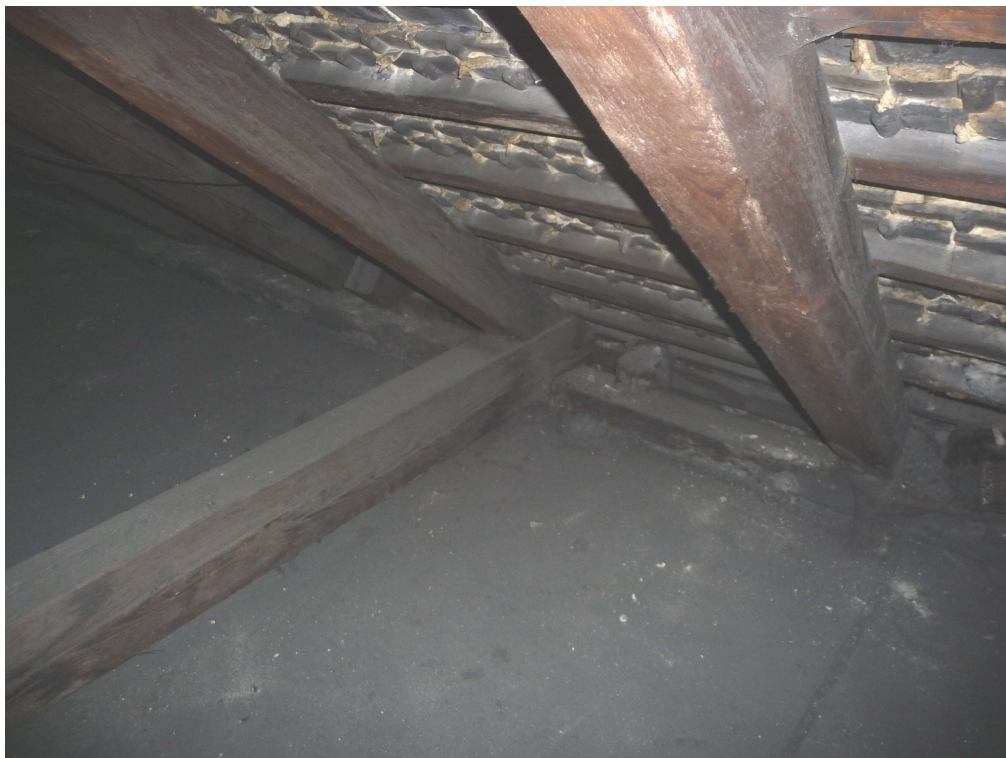
Fot. 9 - więźba dachowa - podwalina ułożona powyżej stropu poddasza

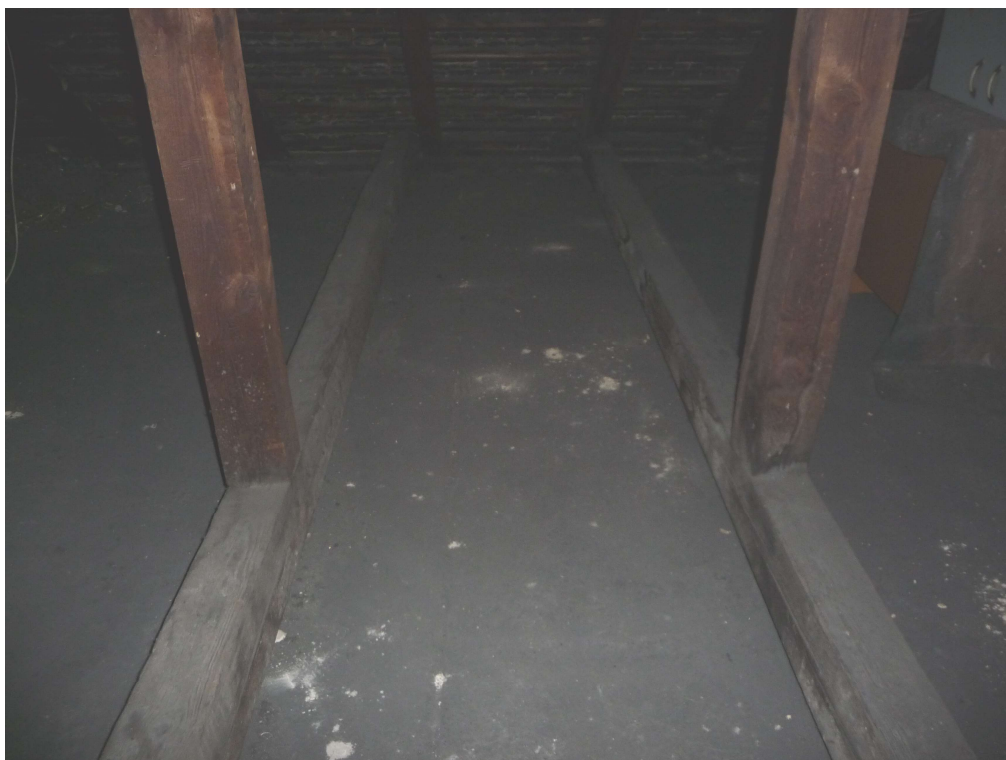
Fot. 10 - więźba dachowa - słupy oparte na podwalinach

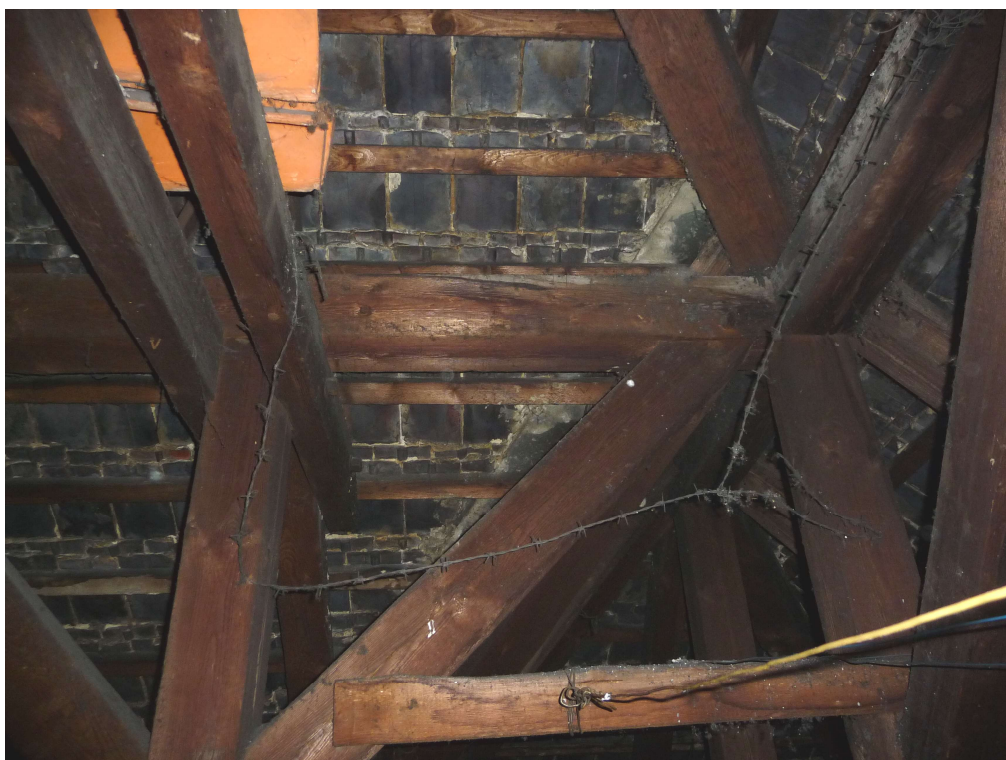
Fot. 11 - więźba dachowa

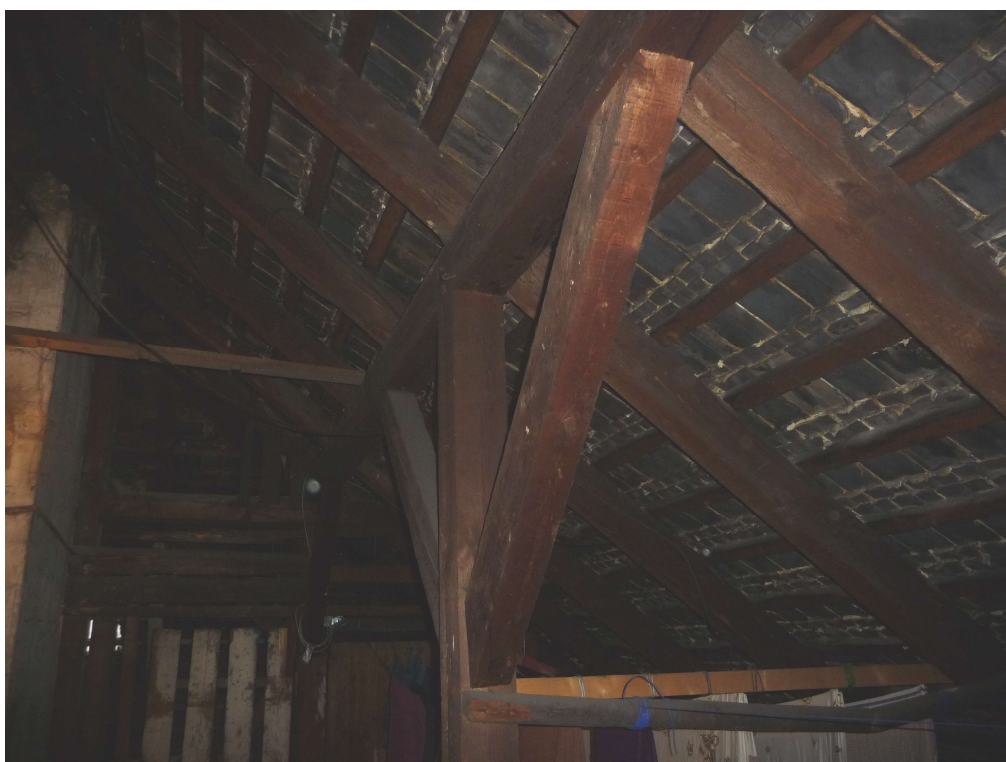
Fot. 12 - więźba dachowa
